LES BAINS ET LA JETÉE DES PÂQUIS

Conservation du patrimoine architectural

Étude historique, état des lieux et usages

Août 2022

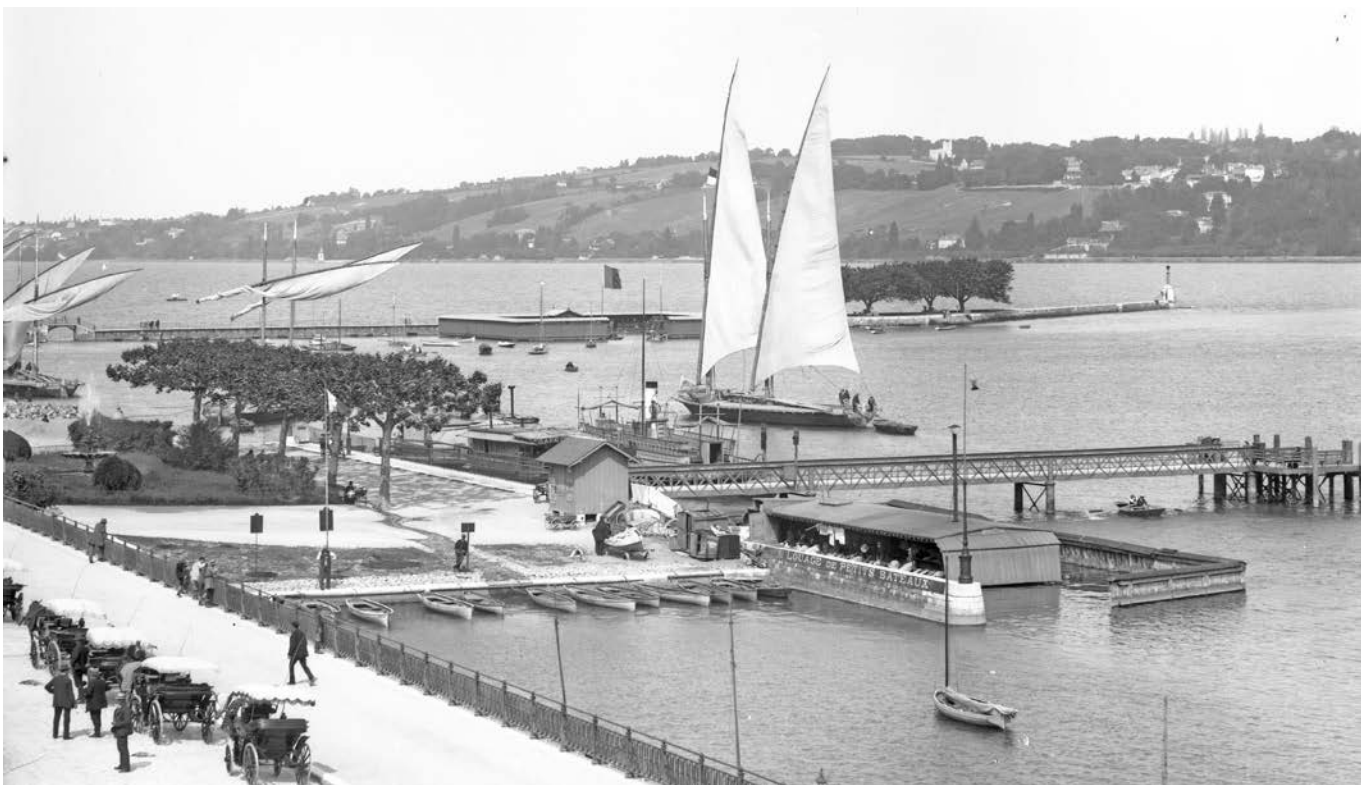
Fig. 13.
Plan 1988 des
bains en bois et
métal

Ces nouveaux bains des Pâquis, dont les parties exposées aux intempéries seront en fer et le reste en bois (Fig. 13), sont quatre fois plus grands que les anciens. Ils forment un rectangle de 42 m de long sur 38,20 m de large ; quant au plancher qui fait le tour de la « piscine » intérieure de 900 m², il mesure 5m de large (fig.14) (fig.15 et 15a). La profondeur du bassin varie entre 1 m et 1,60 m⁸. Sur le côté sud, une ouverture de 10 m est aménagée, pour laisser aux nageurs expérimentés la possibilité de rejoindre les eaux profondes⁹.

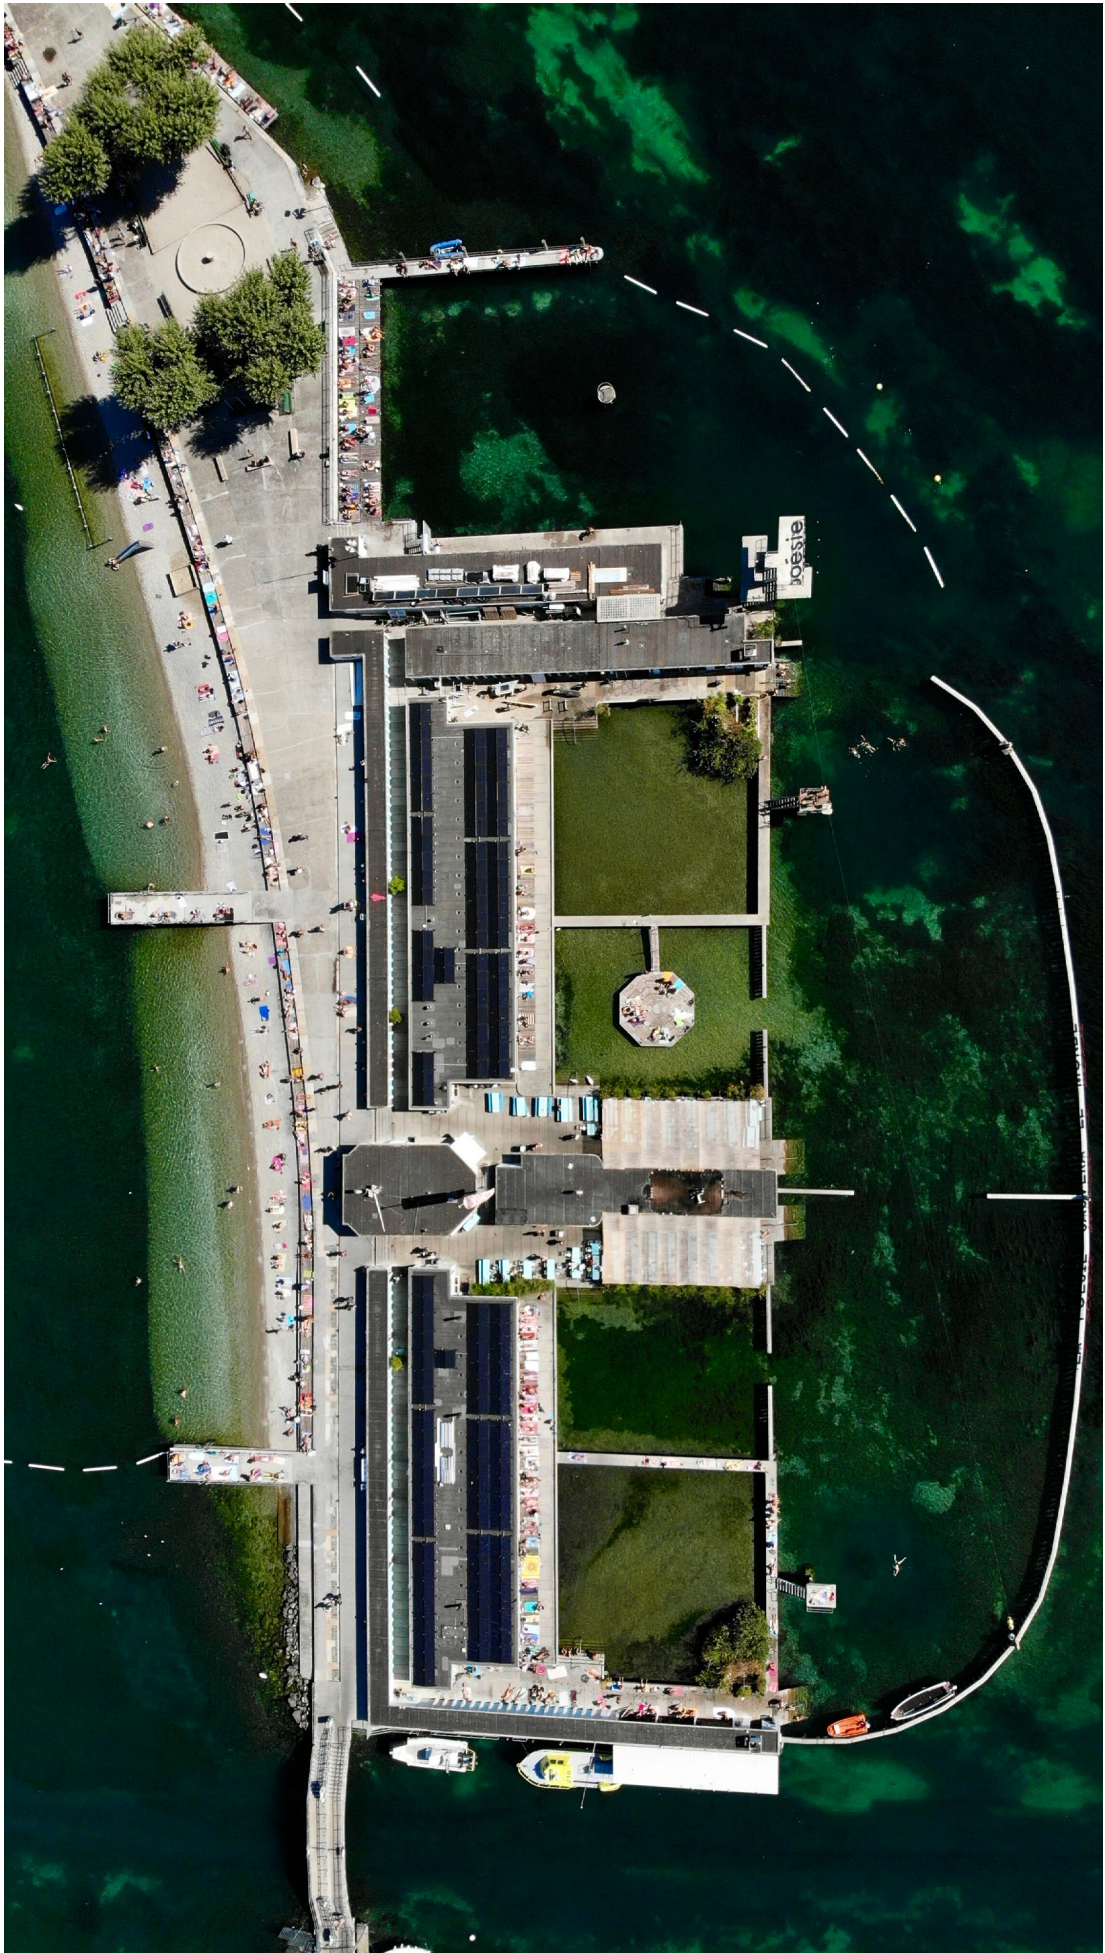
Fig. 170.
Organisation
fonctionnelle des
bains
